## 7. 貼り合わせ構造のめっき外観不良について

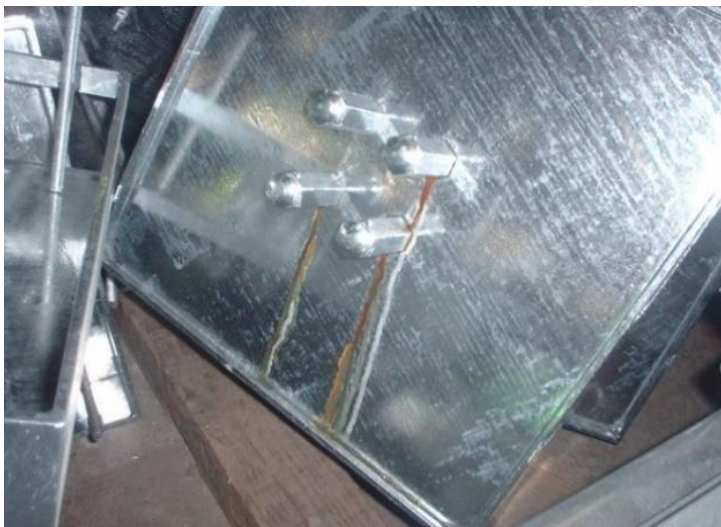
#### 事例①

- ・めっき後の製品に、雨水などの水分が貼り合わせ面に入り込むことで、錆汁が表面に流れ出ます。この現象を「しみ出し」と呼んでいます。
